## Årlig besiktning av lekredskap och lekplatser

Objekt: 296L6 Närlunda Gårdsvägs lekplats

Datum för besiktning: 2023-06-03

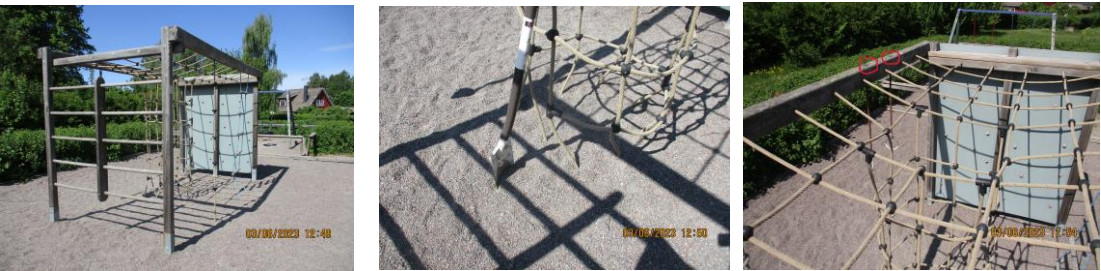
1	<b>Klätterredskap, Slottsbro nr 819</b> Tillverkad: 2007 Höjd på klättervägg: 215cm Höjd på horisontella nätet: 208cm			
1.1	Får ner spaden endast 10cm vid reptunneln, stegen och repet samt 13cm vid klätterväggen	B	Felaktigt fallunderlag. Under 15cm djup är det makadam. Ska vara ett stötdämpande fallunderlag i hela fallutrymmet minst 20cm djupt.	1,4.2.8.5.2
1.2	Saknas täcklock över bultinfästningarna till ringarna	B	Ska finnas för att förhindra påverkan på bultarna och förhindra röta	1,4.2.5
1.3	Info: Det har blivit en långsgående spricka i bommen ovanför stegen. Röta i sargen runt fallsandsytan	--	Håll under observation	
1

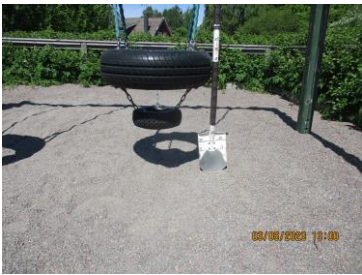
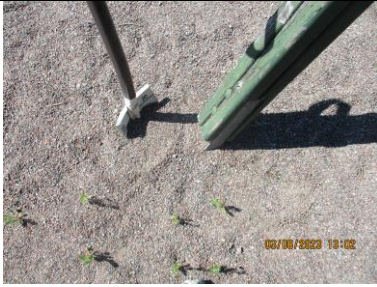
2	<b>Övrigt</b> Ej lekredskap <b>Baksandlåda</b>			
2.1	Inga avvikelser observerade	--		
2	 			
3	<b>Gungställning</b> , en sektion två sitsar, 1 enkel- och 1 dubbeldäckssits Beräkningshöjd: 175cm			
3.1	Får ner spaden endast 11cm, därunder makadam	B	Ska vara ett stötdämpande fallunderlag i hela fallutrymmet.	1,4.2.8.5.2
3.2	Dubbeldäckssitsen sitter endast 30cm över mark och enkeldäcket 32cm.	B	Ska vara 35cm till mark	2,4.2
3.3	Fundament ligger endast 15cm under mark	C	Ska ligga 40cm under mark	1,4.2.14
3.4	ID-märkning saknas	C	Ska finnas på alla lekredskap	1,7.1
3.5	Info: Häckarna växer in i fallutrymmet	--		
3

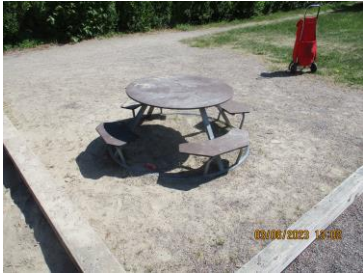
4	<p><b>Övrigt</b> Ej lekredskap <b>Bänkbord</b>, för barn, står löst</p>			
4.1	Inga avvikelser observerade	--		
4

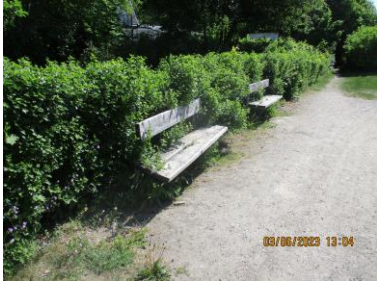
5	<p><b>Övrigt</b> Ej lekredskap <b>Sofforna</b></p>			
5.1	Info: Häckarna växer över och i genom ryggstöden.	--		
5
