Årlig besiktning av lekredskap och lekplatser

Objekt: 296L2

Adress: Fasanvägen

Datum för besiktning: 2023-06-03

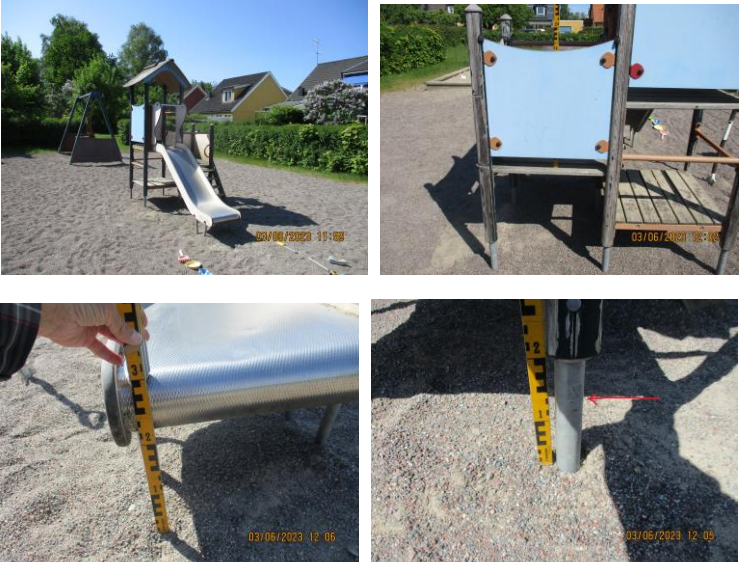
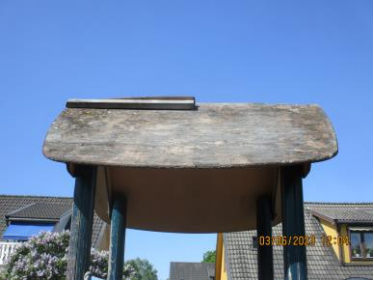
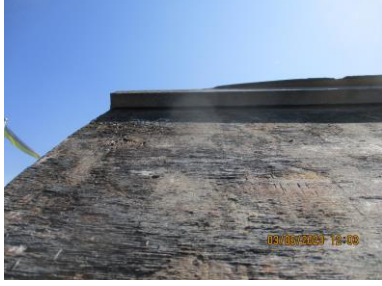
1	Kombiställning med rutsch, Hags Plattformshöjd: 38cm, 66cm och 105cm			
1.1	Ej godkänd höjd vid rutschens utåkning, 28cm	B	Får vara max 20cm	3,4,5
1.2	Ej godkänd höjd på barriärerna, vid mellanplattformen, endast 60cm	B	Ska vara 70cm på plattform över 60cm höjd.	1,4.2.4.4
1.3	Står ca 13cm för högt monterad	B	Ska monteras enligt tillverkarens markering för marknivå. (tillräckligt med material finns i ytan)	1,4.2.2
1.4	ID-märkning saknas	C	Ska finnas på alla lekredskap	1,7.1
1.5	Slitna taksivor, flisiga	C	Trädetaljer får inte vara flisiga.	1,4.1.3
1.6	Två brädbitar har placerats så att farlig snoddfälla har täppts igen	C	Ej tillägg till redskap	1,4.1
1

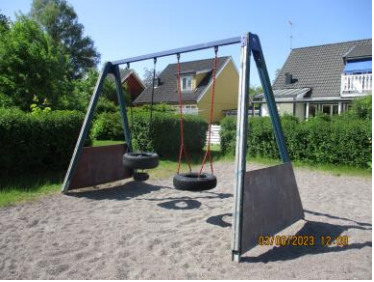
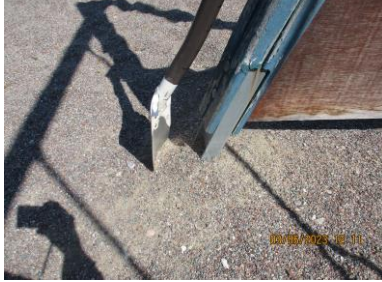
2	Gungställning , en sektion Söve lekemiljö En enkeldäck- och en dubbeldäckssits Beräkningshöjd: 172cm			
2.1	Fundament ligger endast 3cm under mark.	C	Fundament ska ligga 40cm under mark.	1,4.2.14
2.2	Plyfaskivor, tillägg till redskap	C	Tillägg till redskap ej tillåtet	1,4.1
2

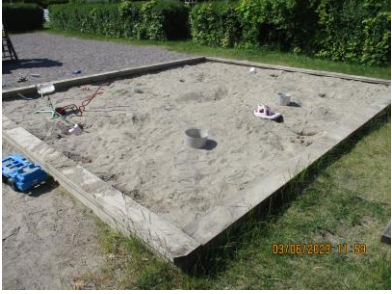
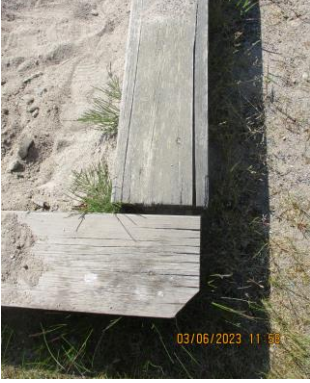
3	Övrigt Ej lekredskap Baksandlåda			
3.1	Info: Sargerna har vridit sig och vickar vid belastning. En bräda har spruckit	--		
3
