SÖRGÅRDEN (KUNGSBERGA 1:34 M FL)  
EKERÖ KOMMUN, STOCKHOLMS LÄN

PM MILJÖ

FÖRSTUDIE

PROJEKTNR. A105854  
DOKUMENTNR. A105854\_PM Miljö  
VERSION 1,0  
UTGIVNINGSDATUM 2018-02-05  
UTARBETAD Göran Bard  
GRANSKAD Michael Lindberg  
GODKÄND Göran Bard

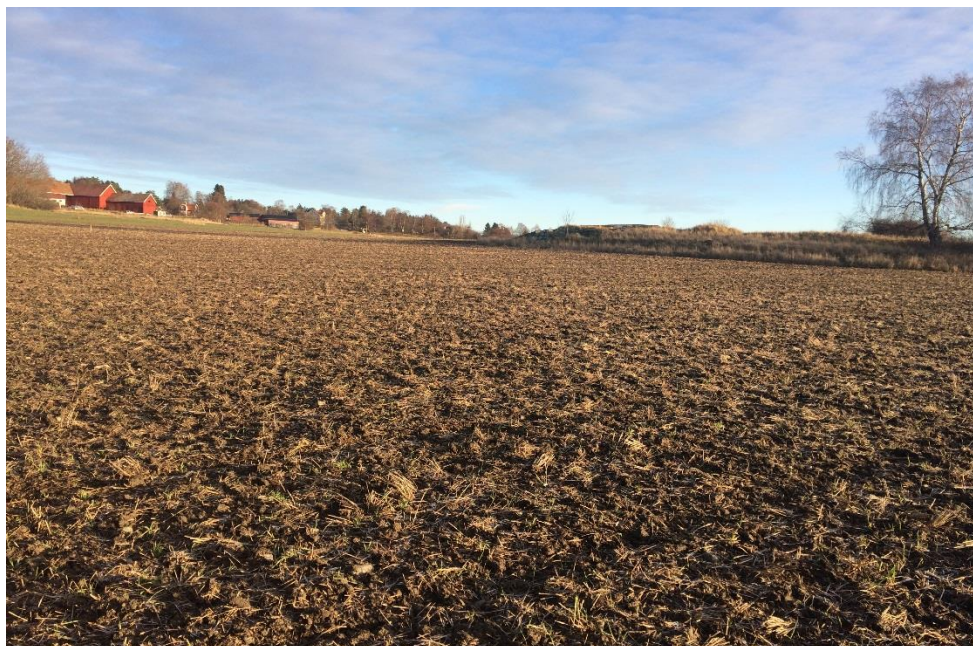
Området utgörs av åkermark. Marken sluttar mot söder och sydväst med lägsta marknivå ca +13. Huvuddelen av åkermarken var nyplöjd vid undersökningstillfället.

Under ett mulljordslager finns lera ovan friktionsjord på berg. Leran är av torrskorpekaraktär ned till ca 2 à 3 m djup. Vid undersökningstillfället var stora delar av marken nyplöjd.

*Bild 1. Åkermarken 2017-12-04*

Halterna av både metaller och organiska ämnen är låga inom delområdet. Samtliga analyserade ämnen visar på halter under rapporteringsgränsen eller under Naturvårdsverkets Riktvärden för Känslig Markanvändning (KM).

Den utförda geotekniska undersökningen visar att marken består av "naturlig jord" med låg föroreningsnivå. Föroreningsnivån bedöms vara klart under Naturvårdsverkets Riktvärden för Känslig Markanvändning (KM).

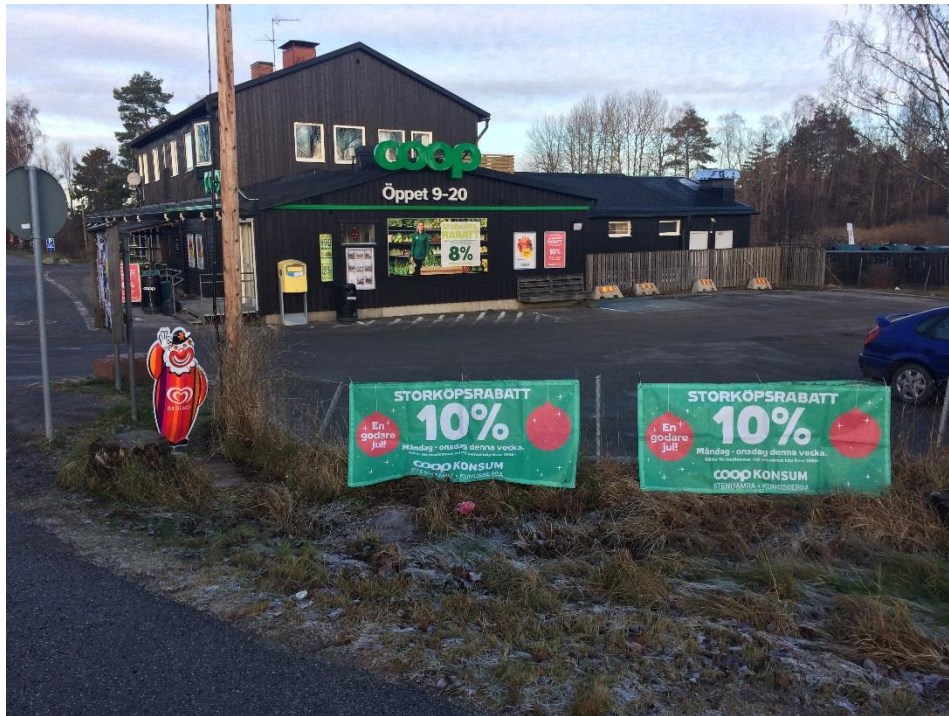
Området utgörs av en butiksbyggnad med asfalterade parkeringsytor. Längst i norr finns även en gräsyta. Asfalten är inte undersökt. Under ett fyllningslager finns lera ovan friktionsjord på berg.

Enligt muntliga uppgifter från Ekerö kommun har det tidigare funnits en bensinpump i anslutning till byggnaden. Pump och tanken är borttagna och sanering skall vara utförd. Vi har dock inte erhållit några uppgifter om hur det är utfört eller var tanken var nergrävd.

Bild 3. COOP butiken sedd ifrån söder 2017-12-04

Resultat från den nu utförda undersökningen visar att det inte förekommer några omfattande markföroreningar inom området.

Metallhalten är lägre än Naturvårdsverkets generella riktvärden för Känslig Markanvändning (KM) i samtliga undersökta prover.

I ett av totalt sju prover överskreds dock halten av Summa PAH med medelhög molekylvikt" och "Summa PAH med hög molekylvikt" riktvärdet för KM men underskred riktvärdet för MKM. Fem prov är utförda på den asfalterade parkeringsytan och tre punkter är utförda på gräsytor.

Halten av övriga organiska ämnen underskrider riktvärdet för KM.

Föroreningen härrör troligen från olje- eller dieselrester. Föroreningen påträffades i det nordvästra hörnet av den asfalterade parkeringsytan norr om byggnaden.

Det går inte med nuvarande provtagning och analysresultat avgöra om det är lokalt "spill" eller om det är härrör från den tidigare bensinpumpen/tanken.

COWI rekommenderar därför att kompletterande provtagning utförs inför byggnation för att avgränsa föroreningens utbredning.
