Årlig besiktning av lekredskap och lekplatser

Objekt: 296L2

Adress: Fasanvägen

Datum för besiktning: 2023-06-03

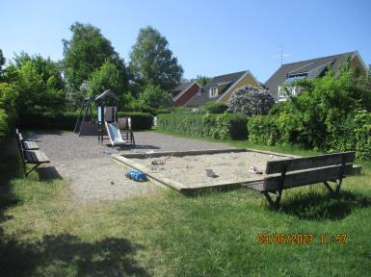
1	Kombiställning med rutsch, Hags Plattformshöjd: 38cm, 66cm och 105cm			
1.1	Ej godkänd höjd vid rutschens utåkning, 28cm	B	Får vara max 20cm	3,4,5
1.2	Ej godkänd höjd på barriärerna, vid mellanplattformen, endast 60cm	B	Ska vara 70cm på plattform över 60cm höjd.	1,4.2.4.4
1.3	Står ca 13cm för högt monterad	B	Ska monteras enligt tillverkarens markering för marknivå. (tillräckligt med material finns i ytan)	1,4.2.2
1.4	ID-märkning saknas	C	Ska finnas på alla lekredskap	1,7.1
1.5	Slitna taksivor, flisiga	C	Trädetaljer får inte vara flisiga.	1,4.1.3
1.6	Två brädbitar har placerats så att farlig snoddfälla har täppts igen	C	Ej tillägg till redskap	1,4.1
1
