# Träkvista 1:18 Lundhagens strand, Ekerö Kommun

## PM Geoteknik

**INFÖR DETALJPLAN**

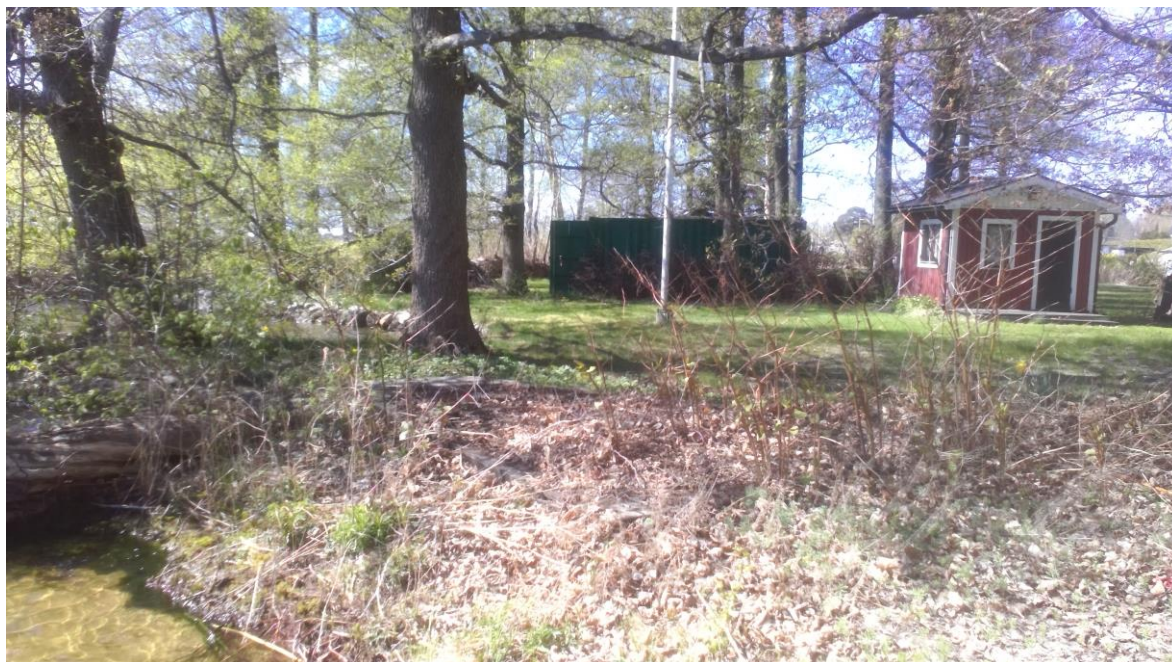
*Bild 1: Vy över del av utredningsområdet, Danmag maj 2022*

Markytan sluttar svagt mot söder och består av öppen gräsbevuxen mark med enstaka träd samt buskage.

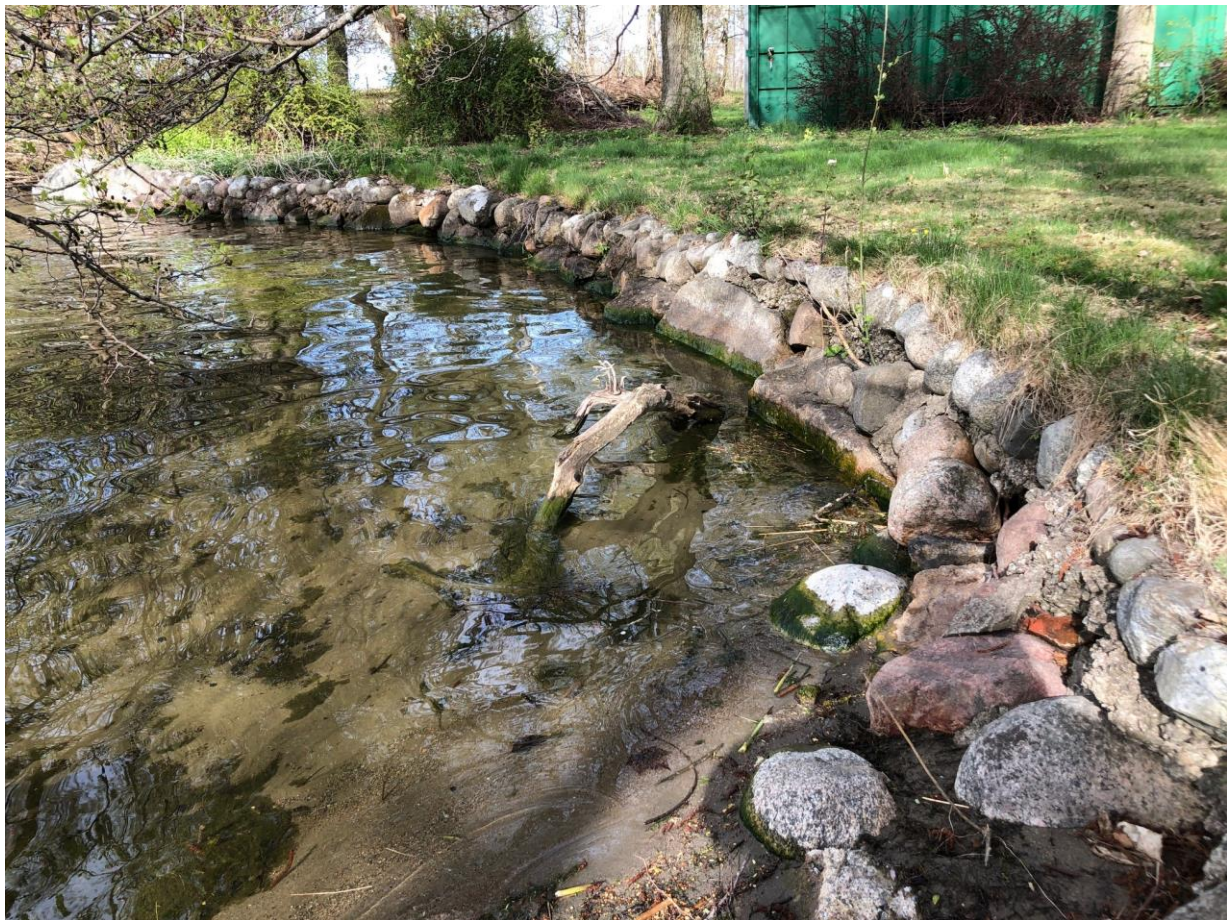
*Bild 2: Befintligt erosionsskydd, Mikael Jonsson, maj 2022*

Vegetation på fastigheten i form av gräs, ogräs, buskar och enstaka träd vid strandkanten bidrar till stabil strandlinje och motverkar bortspolning av material.

Bedömningen är att erosionsrisken är liten, kräver inga åtgärder och påverkar inte genomförandet av detaljplanen.
